## Analisis Penyebab Gagal Tes Hidrostatik Pada Pipa UPVC Menggunakan Metode Fishbone

Objek penelitian ini adalah pipa uPVC ukuran 63 mm S12,5 yang mengalami kegagalan pada saat dilakukan pengujian hidrostatik di bagian Quality Control (QC) PT. KLM. Pengujian tekanan hidrostatik adalah salah satu dari beberapa metode yang dapat digunakan perusahaan untuk memastikan keamanan integritas struktural dari suatu bejana tekan yang dimiliki Perusahaan [12].

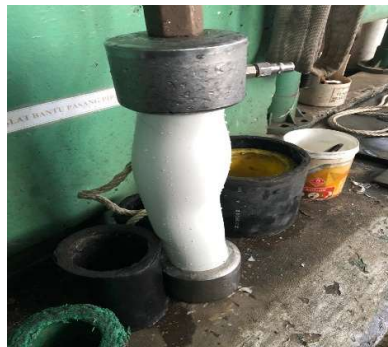
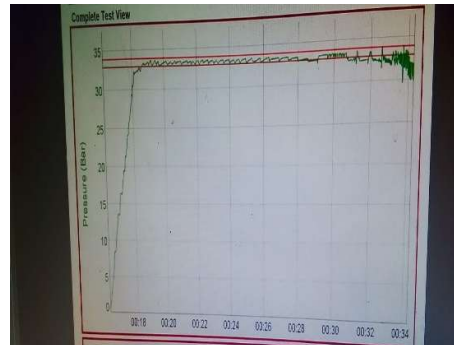
Gambar 4. Tes Pipa Melembung & Grafik Kegagalan Tes Uji Hidrostatic

Pada Gambar 4 menunjukkan kondisi pipa uPVC ukuran 63 mm yang mengalami kegagalan pada saat dilakukan pengujian hydrostatic. Berdasarkan standar perusahaan, pipa seharusnya mampu menahan tekanan air selama maksimal 60 menit tanpa mengalami perubahan bentuk, kebocoran, retak, maupun pecah. Namun pada pengujian yang dilakukan, pipa mengalami kegagalan lebih awal yaitu pada menit ke-16.

Kegagalan tersebut ditandai dengan terjadinya pelembungan pada badan pipa akibat tekanan internal yang tidak mampu ditahan secara optimal oleh struktur material pipa. Kondisi ini menunjukkan bahwa kekuatan mekanis pipa belum memenuhi standar kualitas yang telah ditetapkan sehingga produk dinyatakan non good (NG) dan tidak layak untuk dipasarkan. Berdasarkan grafik kegagalan selama proses pengujian, terlihat bahwa deformasi mulai terjadi secara bertahap sejak awal pengujian dan semakin signifikan hingga akhirnya pipa mengalami pelembungan yang jelas pada menit ke-16. Jika dibandingkan dengan standar ketahanan selama 60 menit, maka hasil ini menunjukkan adanya selisih kegagalan yang cukup besar, yaitu 44 menit lebih cepat dari batas minimum yang seharusnya dicapai.

Kondisi tersebut mengindikasikan adanya faktor-faktor penyebab seperti kualitas bahan baku yang kurang baik, ketidaksesuaian parameter proses produksi, pendinginan yang tidak optimal, maupun pengaturan mesin extruder yang kurang stabil. Oleh karena itu, diperlukan analisis lebih lanjut menggunakan metode Fishbone Diagram untuk mengidentifikasi akar penyebab utama dari kegagalan hydrostatic tersebut dan menentukan tindakan perbaikan yang tepat.

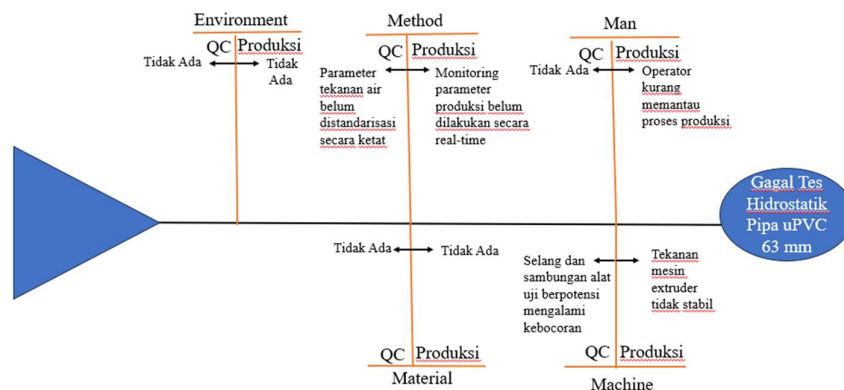
Gambar 5. Penyebab Gagal Tes Uji Hidrostatik

Pada gambar tersebut menunjukkan analisis Fishbone Diagram terhadap masalah gagal tes hidrostatik pada pipa uPVC ukuran 63 mm. Analisis ini dilakukan untuk mengetahui penyebab utama pipa mengalami kegagalan sebelum mencapai standar pengujian selama 60 menit, yaitu gagal pada menit ke-16. Berdasarkan diagram, faktor penyebab dibagi menjadi lima yaitu Environment, Method, Man, Material, dan Machine pada bagian produksi dan QC. Pada faktor

Pada faktor Man, bagian produksi menunjukkan bahwa operator kurang memantau proses produksi secara optimal. Kondisi ini menyebabkan perubahan parameter proses dan potensi cacat pada pipa uPVC tidak dapat segera diketahui selama proses ekstrusi berlangsung. Kurangnya pengawasan tersebut berdampak pada kualitas pipa yang dihasilkan sehingga meningkatkan risiko terjadinya gagal tes hidrostatik. Sedangkan pada bagian QC tidak ditemukan permasalahan yang dominan terhadap kegagalan pengujian hidrostatik.

Pada faktor Method, bagian QC menunjukkan bahwa parameter tekanan air belum distandarisasi secara ketat, sedangkan pada bagian produksi monitoring parameter produksi belum dilakukan secara real-time. Hal ini dapat menyebabkan kualitas pipa tidak terkontrol dengan baik. Sedangkan pada bagian produksi, monitoring parameter proses ekstrusi belum dilakukan secara real-time. Akibatnya perubahan kondisi produksi seperti tekanan dan ketebalan pipa tidak dapat segera dikendalikan, sehingga meningkatkan risiko terjadinya gagal tes hidrostatik pada pipa uPVC.

Pada faktor Machine, bagian QC ditemukan adanya potensi kebocoran pada selang dan sambungan alat uji hydrostatic. Pada bagian produksi, tekanan mesin extruder yang tidak stabil menjadi penyebab utama karena dapat menyebabkan ketebalan pipa tidak merata dan menurunkan kekuatan pipa. Dari hasil analisis tersebut, faktor yang paling dominan menyebabkan gagal tes hidrostatik adalah machine, terutama tekanan mesin extruder yang tidak stabil, kemudian diikuti oleh faktor method dan man.

Pada faktor man, perusahaan perlu meningkatkan pengawasan terhadap operator produksi agar proses berjalan lebih terkontrol. Pelatihan kerja secara berkala juga diperlukan untuk meningkatkan pemahaman operator terhadap standar kualitas produk dan pentingnya pengendalian proses produksi. Selain itu, evaluasi terhadap disiplin kerja operator dalam menjalankan SOP perlu dilakukan untuk meminimalkan human error yang dapat menyebabkan kegagalan produk.

Pada faktor method, untuk dibagian produksi diperlukan standarisasi parameter setting pada proses produksi dan pengujian hydrostatic agar kualitas pipa uPVC lebih konsisten dan mampu memenuhi standar ketahanan selama 60 menit. Salah satu penyebab utama kegagalan yang ditemukan adalah monitoring parameter produksi yang belum dilakukan secara real-time kondisi ini menyebabkan perubahan tekanan, suhu, dan ketebalan pipa tidak segera terdeteksi sehingga produk berisiko mengalami cacat.

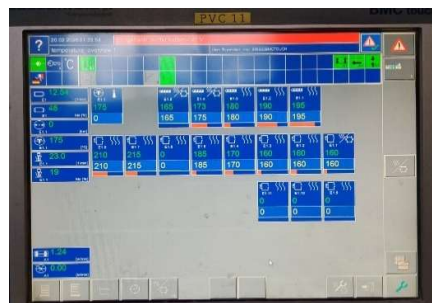
Gambar 8. Tampilan Parameter Setting Yang Mengalami Gagal Uji Hidrostatik

Pada gambar 8 menunjukkan tampilan parameter setting pada proses produksi pipa uPVC ukuran 63 mm yang mengalami gagal uji hidrostatik dan diproduksi menggunakan mesin nomor 11. setiap mesin memiliki karakteristik dan kemampuan produksi yang berbeda, sehingga parameter setting yang digunakan harus disesuaikan dengan kondisi masing-masing mesin. Pada kasus ini, pipa yang diuji mengalami kegagalan sebelum mencapai standar ketahanan 60 menit, yaitu hanya mampu bertahan hingga menit ke-16. Mesin nomor 11 menunjukkan kondisi parameter aktual selama proses produksi berlangsung, sehingga dapat digunakan untuk mengevaluasi penyebab kegagalan produk. ketidaksesuaian setting seperti tekanan extruder yang kurang stabil atau suhu pemanasan yang tidak konsisten dapat menyebabkan struktur pipa menjadi lemah dan berpotensi mengalami pelembungan, kebocoran, atau pecah saat menerima tekanan air.

faktor machine pada bagian produksi, perbaikan dilakukan dengan melakukan pengaturan ulang parameter mesin agar proses produksi pipa uPVC ukuran 63 mm berjalan lebih stabil dan sesuai dengan standar perusahaan. parameter yang disesuaikan meliputi tekanan mesin extruder, suhu barrel dan dies, kecepatan produksi, rpm screw, serta sistem pendinginan pipa. Pengaturan ini bertujuan untuk menjaga ketebalan dinding pipa tetap merata dan memastikan struktur pipa memiliki kekuatan yang cukup untuk menahan tekanan saat dilakukan pengujian hydrostatic. jika parameter tersebut tidak dijaga dengan baik, maka dapat menyebabkan ketebalan pipa tidak merata, kekuatan struktur menurun, dan berpotensi menyebabkan gagal tes hydrostatic seperti pipa melembung pada menit ke-16.

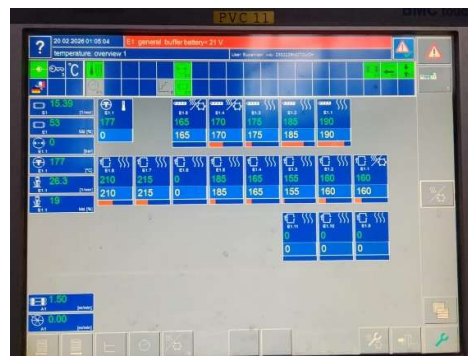
Gambar 9. Tampilan Parameter Setting Yang Sudah Disesuaikan

Pada gambar 9. menunjukkan tampilan parameter setting pipa uPVC ukuran 63 mm pada mesin nomor 11 setelah dilakukan tindakan perbaikan. Perbaikan ini dilakukan berdasarkan hasil analisis Fishbone Diagram yang menunjukkan bahwa faktor utama penyebab gagal tes hidrostatik berasal dari ketidakstabilan tekanan mesin extruder, kurang optimalnya monitoring parameter produksi, serta kurangnya pengawasan operator selama proses produksi berlangsung. Perbaikan pada parameter setting ini bertujuan untuk meningkatkan kekuatan struktur pipa agar mampu menahan tekanan air sesuai standar pengujian hydrostatic selama 60 menit. Dengan pengaturan mesin yang lebih stabil, risiko terjadinya cacat seperti pipa melembung, bocor, retak, maupun pecah dapat dikurangi secara signifikan.

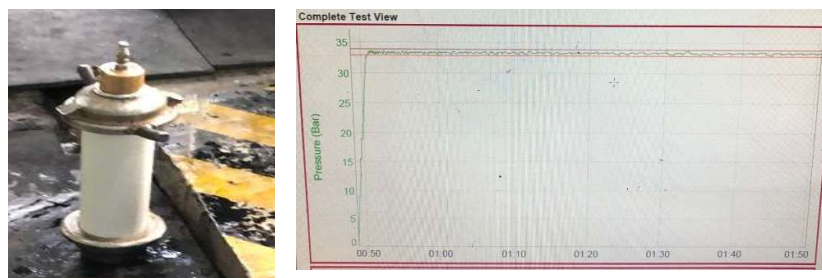
Gambar 10. Hasil Tes Setelah Perbaikan

Pada gambar 10 menunjukkan hasil pengujian hidrostatik pada pipa upvc ukuran 63 mm setelah dilakukan perbaikan pada proses produksi dan quality control (qc). berdasarkan hasil pengujian tersebut, pipa mampu menahan tekanan air selama 1 jam sesuai dengan standar work instruction (wi) perusahaan tanpa mengalami kerusakan maupun perubahan bentuk. Pada kondisi ini, pipa tidak menunjukkan tanda-tanda kegagalan seperti melembung, kebocoran, retak, maupun pecah selama proses pengujian berlangsung. hal ini menandakan bahwa struktur pipa sudah memiliki kekuatan yang baik dan mampu memenuhi standar ketahanan hidrostatik yang telah ditetapkan.

Hasil pengujian ini menunjukkan bahwa perbaikan pada parameter setting mesin, stabilisasi tekanan extruder, pengawasan operator, serta optimalisasi alat uji hydrostatic memberikan pengaruh positif terhadap kualitas produk. ketebalan dinding pipa menjadi lebih merata sehingga kemampuan pipa dalam menahan tekanan air meningkat secara signifikan. dengan hasil tes hidrostatik yang dinyatakan baik selama 1 jam tanpa mengalami pelembungan, pipa upvc ukuran 63 mm dapat dikategorikan sebagai produk good (ok).

Pada faktor machine pada bagian Quality Control (QC), perbaikan dilakukan dengan memastikan alat uji hydrostatic bekerja secara optimal dan sesuai dengan standar pengujian yang telah ditetapkan perusahaan. Perbaikan dilakukan dengan melakukan pemeriksaan rutin pada selang, sambungan, pompa tekanan air, serta pressure gauge untuk mencegah terjadinya kebocoran dan ketidakstabilan tekanan selama proses pengujian berlangsung. Selain itu, kalibrasi alat ukur tekanan dilakukan secara berkala agar hasil pembacaan tekanan tetap akurat dan sesuai dengan kondisi sebenarnya. Setelah dilakukan perbaikan dan perawatan berkala, alat uji hydrostatic menjadi lebih stabil dan hasil pengujian menjadi lebih akurat.
