## Optimalisasi Transfer Material Mesin *Injection* Melalui Metode DMAIC Untuk Mengatasi Variasi Dimensi *Material Recycle*

<sup>1,2,3,4,5</sup>Program Studi Teknik Industri, Fakultas Teknik, Universitas Pelita Bangsa

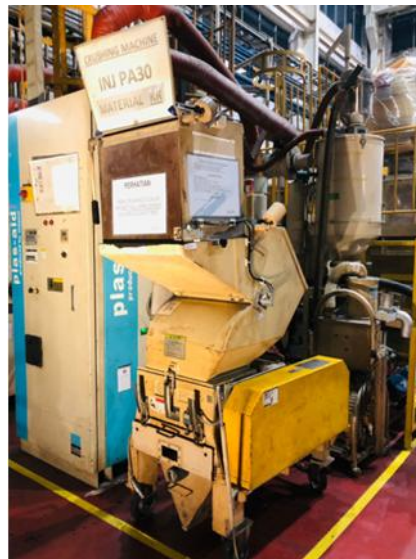
**Gambar 2.** Mesin *Crusher* Material Injection

Material *recycle* berasal dari produk cacat dan sisa *runner gate*, yang terlebih dahulu dihancurkan menggunakan mesin *crusher* (Gambar 2). Hasil penghancuran harus sesuai standar, yaitu maksimal berukuran 6 mm sebelum masuk ke dryer tank khusus.

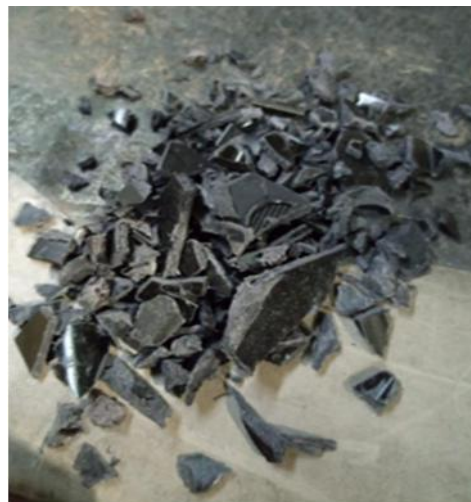
**Gambar 4.** Material *Recycle* dengan Dimensi Tidak Standar

Berdasarkan observasi langsung, ditemukan bahwa dimensi material *recycle* hasil mesin *crusher* tidak sesuai standar.

Material dengan ukuran lebih dari 6 mm (Gambar 4) menyebabkan penyumbatan dalam jalur transfer, yang menghambat proses distribusi menuju mesin injection. Dan pada Gambar 5 memperlihatkan material *recycle* dengan dimensi standar, yang seharusnya dipertahankan untuk memastikan kelancaran distribusi bahan baku dalam sistem produksi.

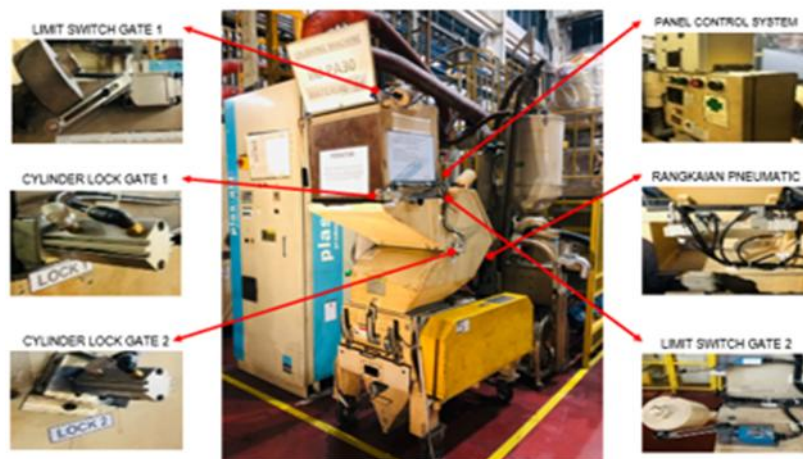
**Gambar 8.** Proses *Improvement*

Setelah implementasi perbaikan, dilakukan monitoring selama 4 minggu untuk mengevaluasi dampaknya terhadap sistem transfer material (Gambar 8).

Proses *improvement* yang dilakukan berkaitan dengan *electrical*, *pneumatic*, dan *mekanikal*. Semua prosesnya dibuat terintegrasi untuk membuat mesin lebih efektif dalam proses kerjanya. Hasil evaluasi menunjukkan peningkatan yang signifikan dalam stabilitas sistem, sebagaimana dirangkum dalam Tabel 5 berikut :
