## Optimalisasi Transfer Material Mesin *Injection* Melalui Metode DMAIC Untuk Mengatasi Variasi Dimensi *Material Recycle*

Material transfer error pada mesin injection 850T menyebabkan downtime produksi yang tinggi, dengan frekuensi gangguan mencapai 16 kali per bulan dan total downtime 268 menit. Penelitian ini bertujuan meningkatkan stabilitas dan efisiensi sistem transfer material menggunakan metode DMAIC. Analisis menunjukkan bahwa 60% material recycle memiliki ukuran lebih dari 6 mm, yang berkontribusi terhadap penyumbatan jalur transfer dan ketidakkonsistenan distribusi material. Untuk mengatasi masalah ini, diterapkan revisi inspection sheet serta sistem kontrol input material, yang meningkatkan rasio stabilitas transfer dari 98.73% menjadi 100%, serta rasio material recycle 6 mm dari 40% menjadi 99%. Selain itu, penerapan fitur Smart Idle Automation menghasilkan penghematan energi hingga Rp 1.936.000 per bulan, meningkatkan efisiensi konsumsi daya dalam proses produksi. Perbaikan ini tidak hanya mengoptimalkan keandalan sistem manufaktur tetapi juga berkontribusi terhadap kelancaran suplai bahan baku dan pengurangan variabilitas proses produksi.

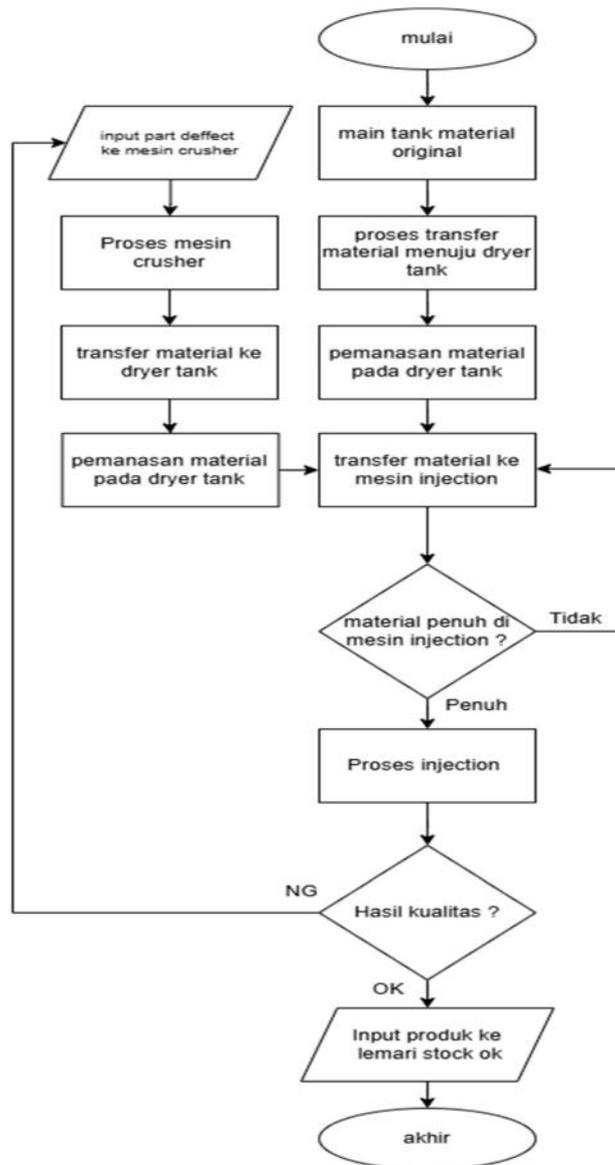
**Gambar 1.** Flow Chart Material Injection

Pada *Flow Chart* diatas dapat dilihat bahwa proses material original dan material recycle untuk sampai di mesin injection melalui beberapa tahap proses diantaranya proses transfer dari

main tank dan proses pemanasan material pada dryer tank. Dan jika terdapat produk hasil proses inject yang tidak sesuai standar kualitas, maka part tersebut akan dihancurkan oleh mesin crusher untuk menjadi material recycle.

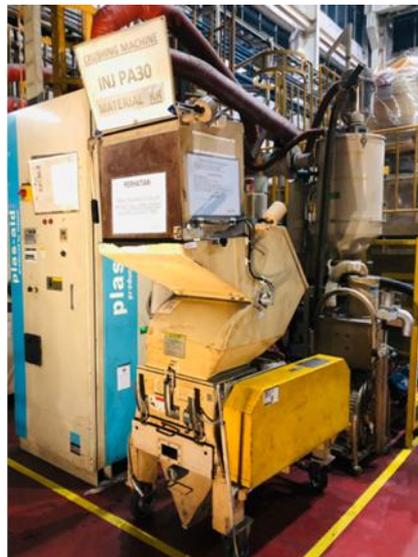
**Gambar 2.** Mesin *Crusher* Material Injection

Material *recycle* berasal dari produk cacat dan sisa *runner gate*, yang terlebih dahulu dihancurkan menggunakan mesin *crusher* (Gambar 2). Hasil penghancuran harus sesuai standar, yaitu maksimal berukuran 6 mm sebelum masuk ke dryer tank khusus.

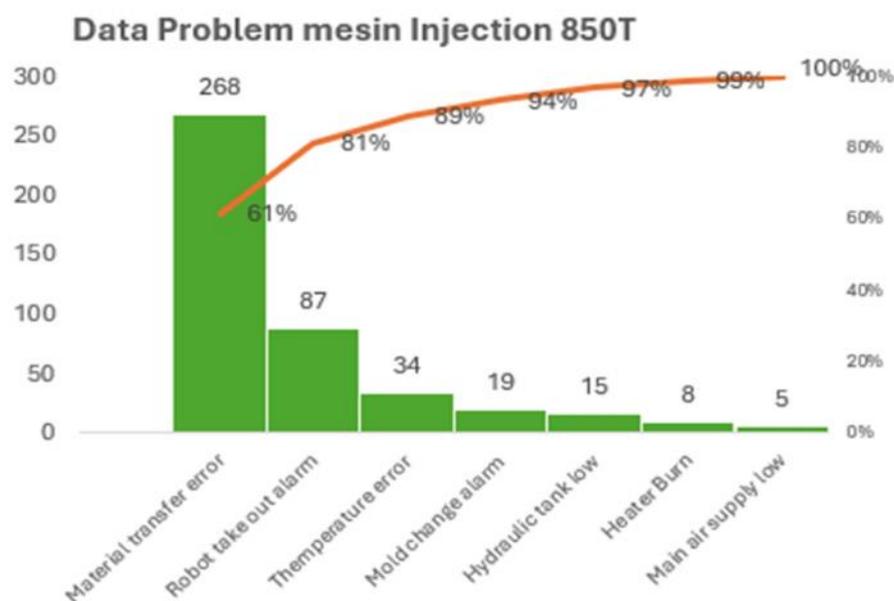
**Gambar 3.** Pareto Diagram Downtime Mesin Injection

*Pareto Diagram* pada Gambar 3 menunjukkan bahwa material transfer error berkontribusi terhadap lebih dari 60% total *downtime* dalam produksi.

Gangguan ini mengacu pada kegagalan proses transfer material dari dryer tank ke mesin injection, yang menyebabkan penghentian operasi dan penurunan efisiensi sistem produksi.

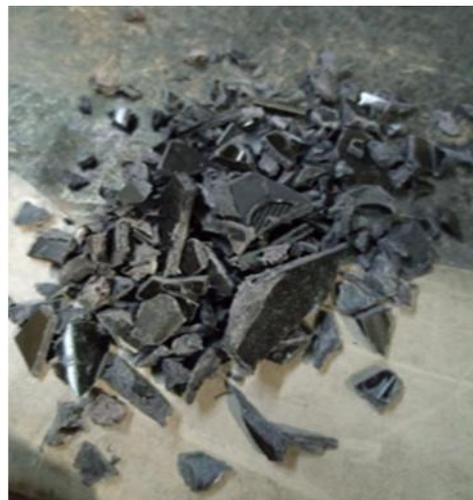
**Gambar 4.** Material *Recycle* dengan Dimensi Tidak Standar

Berdasarkan observasi langsung, ditemukan bahwa dimensi material *recycle* hasil mesin *crusher* tidak sesuai standar.

Material dengan ukuran lebih dari 6 mm (Gambar 4) menyebabkan penyumbatan dalam jalur transfer, yang menghambat proses distribusi menuju mesin injection. Dan pada Gambar 5 memperlihatkan material *recycle* dengan dimensi standar, yang seharusnya dipertahankan untuk memastikan kelancaran distribusi bahan baku dalam sistem produksi.

- ) Revisi inspection sheet mesin *crusher*, dengan menambahkan item pengecekan diameter lubang pada *screen catcher* guna memastikan bahwa ukuran material *recycle* selalu sesuai standar 6 mm.

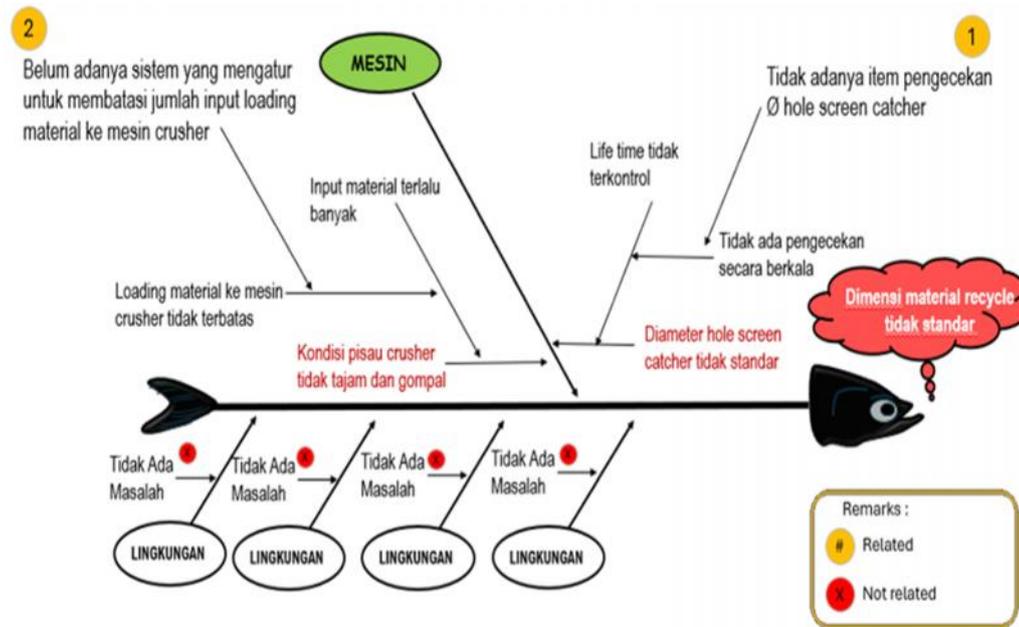
**Gambar 6.** *Fishbone Diagram*

Pada tahap *Analyze* digunakan metode diagram sebab-akibat pada Gambar 6 (*Fishbone Diagram*) untuk mengeksplorasi faktor-faktor yang berkontribusi terhadap masalah yang terjadi.

Berdasarkan *Fishbone Diagram*, ditemukan bahwa gangguan transfer material dipengaruhi oleh dua faktor utama yaitu Tidak adanya pengecekan pada diameter *hole screen catcher* dan Tidak adanya sistem kontrol input material pada mesin *crusher*. Untuk memahami bagaimana proses penghancuran material berlangsung sebelum perbaikan diterapkan, dilakukan pemetaan alur kerja mesin *crusher* menggunakan *flow chart*.

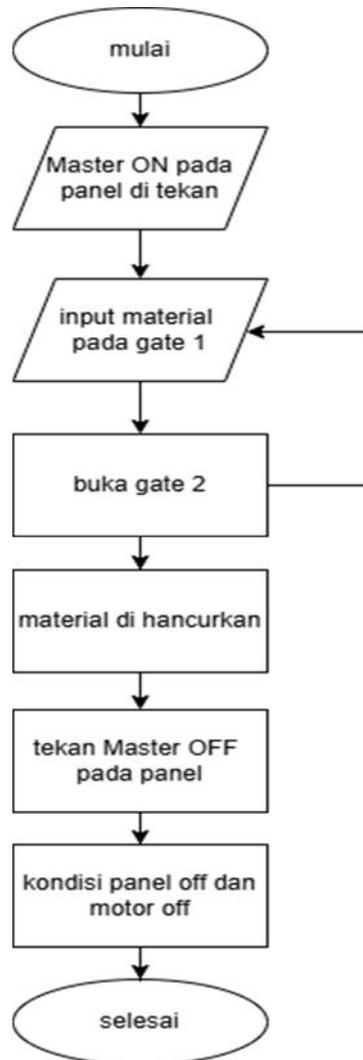
**Gambar 7.** Flow chart Proses Mesin Crusher Sebelum Improvement

Diagram *flow chart* pada Gambar 7, menunjukkan bahwa distribusi material masih terjadi tanpa mekanisme kontrol terhadap jumlah input material yang masuk. Akibatnya, sebanyak 60% material yang dihasilkan memiliki ukuran lebih dari 6 mm, melebihi standar yang ditetapkan (Tabel 4). Ketidaksihesuaian ini meningkatkan risiko penyumbatan jalur transfer ke mesin *injection*.

Berdasarkan hasil pengujian, dari 500 pcs material *recycle* yang diuji, sebanyak 300 pcs dikategorikan sebagai NG, menghasilkan persentase sebesar 60%. Hal ini menunjukkan bahwa perlu dilakukan evaluasi terhadap parameter pemrosesan untuk meningkatkan stabilitas ukuran material. *Flow chart* sebelum *improvement* yang ditampilkan pada Gambar 7 mengilustrasikan bagaimana proses kerja mesin *crusher* sebelum adanya sistem kontrol, yang menjadi salah satu penyebab utama gangguan pada proses transfer material.

- J) Pengembangan sistem kontrol input material, yang memungkinkan distribusi material lebih stabil dan menghindari kelebihan muatan yang dapat menyebabkan penyumbatan jalur transfer (Gambar 8).
- J) *Integrasi* fitur *Smart Idle Automation*, yang mengoptimalkan konsumsi energi dengan sistem penghentian otomatis saat mesin berada dalam kondisi *idle* selama 5 menit.

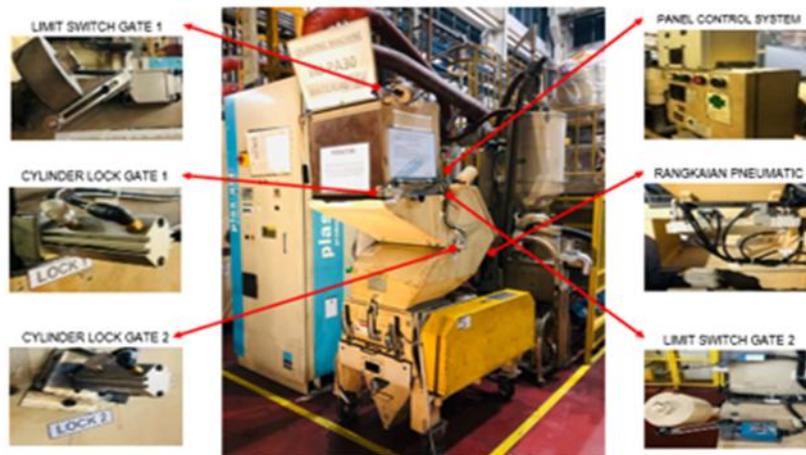
**Gambar 8.** Proses *Improvement*

Setelah implementasi perbaikan, dilakukan monitoring selama 4 minggu untuk mengevaluasi dampaknya terhadap sistem transfer material (Gambar 8).

Proses *improvement* yang dilakukan berkaitan dengan *electrical*, *pneumatic*, dan *mekanikal*. Semua prosesnya dibuat terintegrasi untuk membuat mesin lebih efektif dalam proses kerjanya. Hasil evaluasi menunjukkan peningkatan yang signifikan dalam stabilitas sistem, sebagaimana dirangkum dalam Tabel 5 berikut :

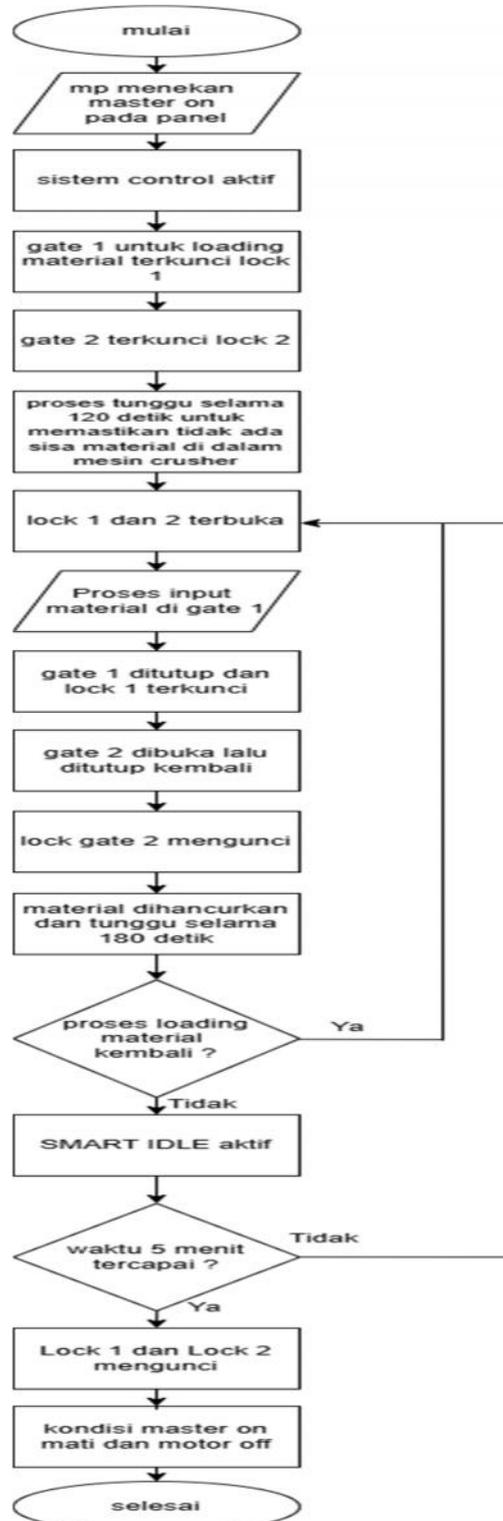
Gambar 9. Flow Chart Proses Mesin Crusher Setelah Improvement

Hasil dari proses perbaikan kini alur proses crusher material pada mesin crushing kini menjadi lebih terkontrol seperti pada Gambar 9. Tahapan prosesnya menjadi lebih banyak karena terdapat beberapa tambahan proses salah satunya *system lock gate* 1 dan 2.
